山东管网南干线与文 23 储气库联络线工程

环境影响报告书

建设单位：中石化中原天然气有限责任公司

评价单位：北京飞燕石化环保科技发展有限公司

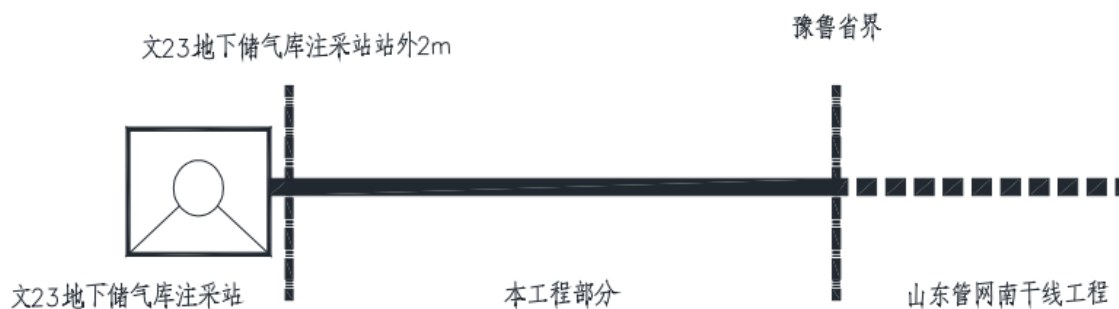
图 2.1-2 本项目管道与山东管网和储气库的工作断面

本联络线管道与山东管网南干线相连接与南干线的分割界面为豫鲁省界（范县杨集乡东桑庄）。分界点不设阀室，以地理边界为分割点。

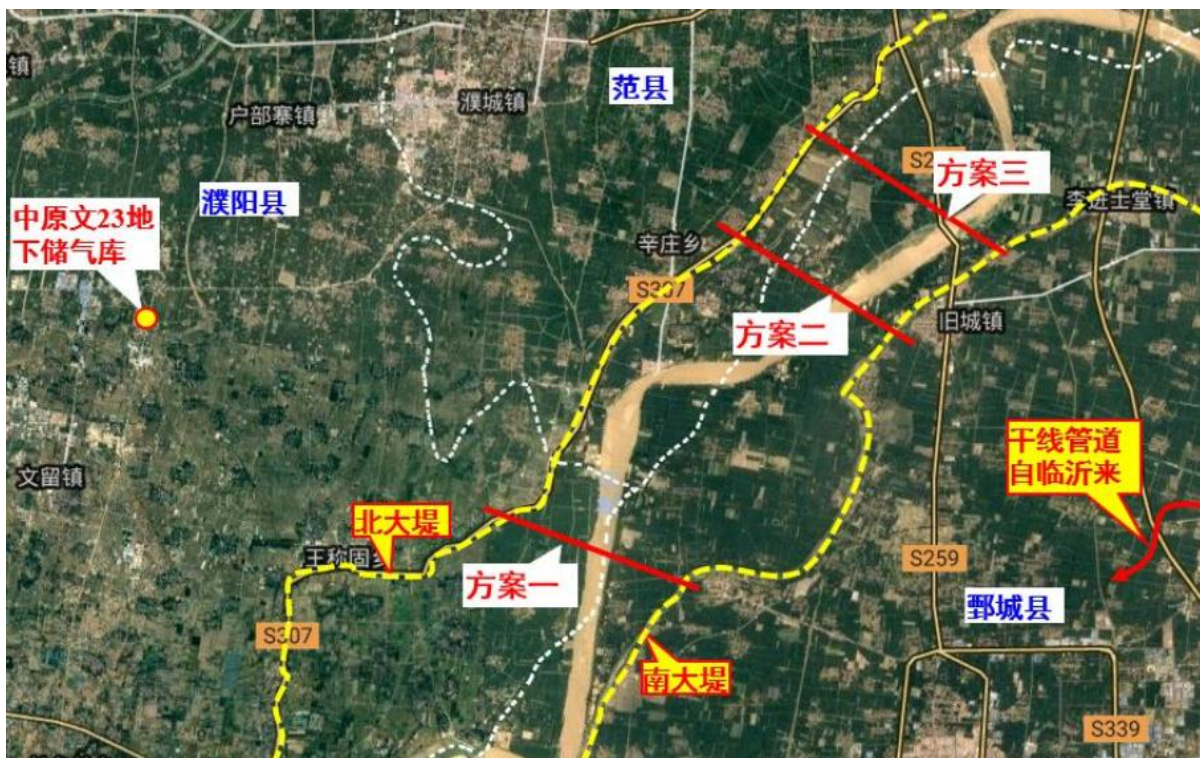
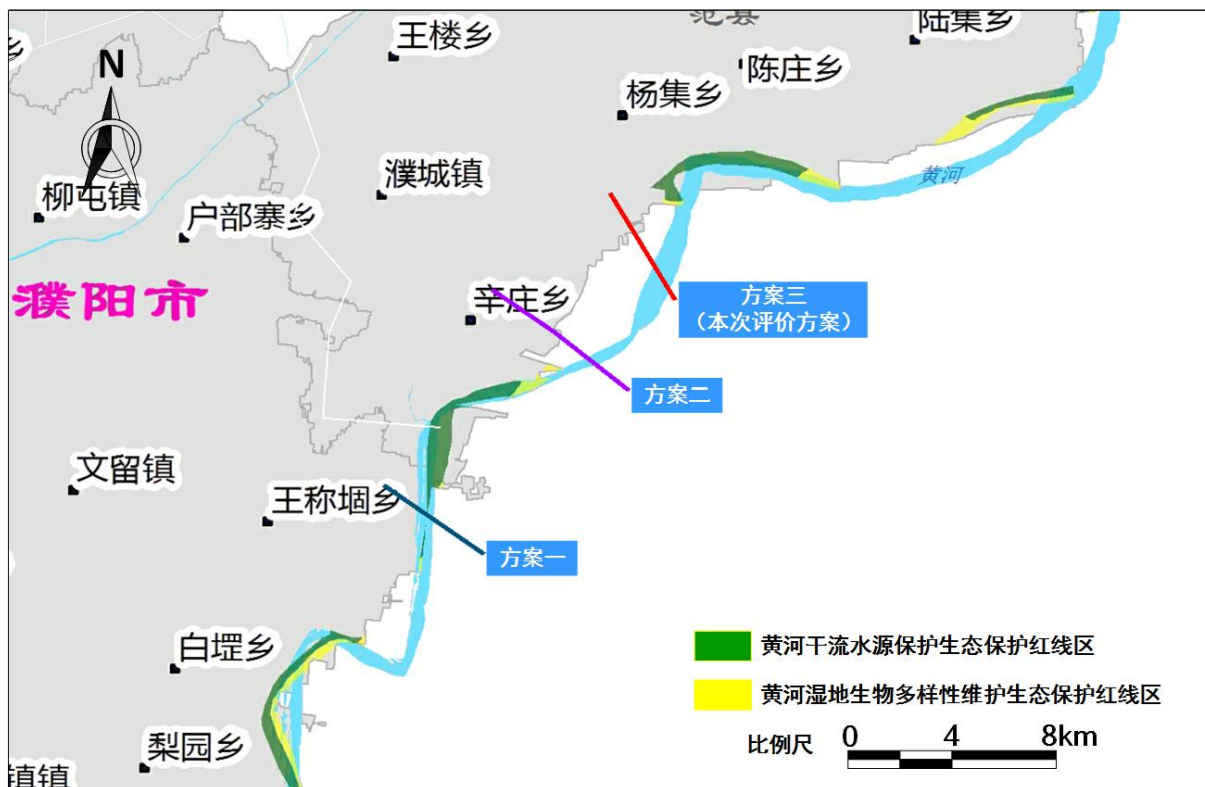
图 6.4-1 黄河穿越点位置方案示意图

结合宏观路由方向、文 23 地下储气库及“濮阳县黄河湿地省级保护区”的位置，根据调查资料，综合考虑河槽宽度、大堤宽度、两岸地形等因素，本工程设计拟选出 3 个黄河穿越点。具体见下图。

通过搜集相关资料，方案一穿越兰考—聊城断裂带，河道摆动有增大趋势，对管道安全不利，方案二、方案三受影响较小。

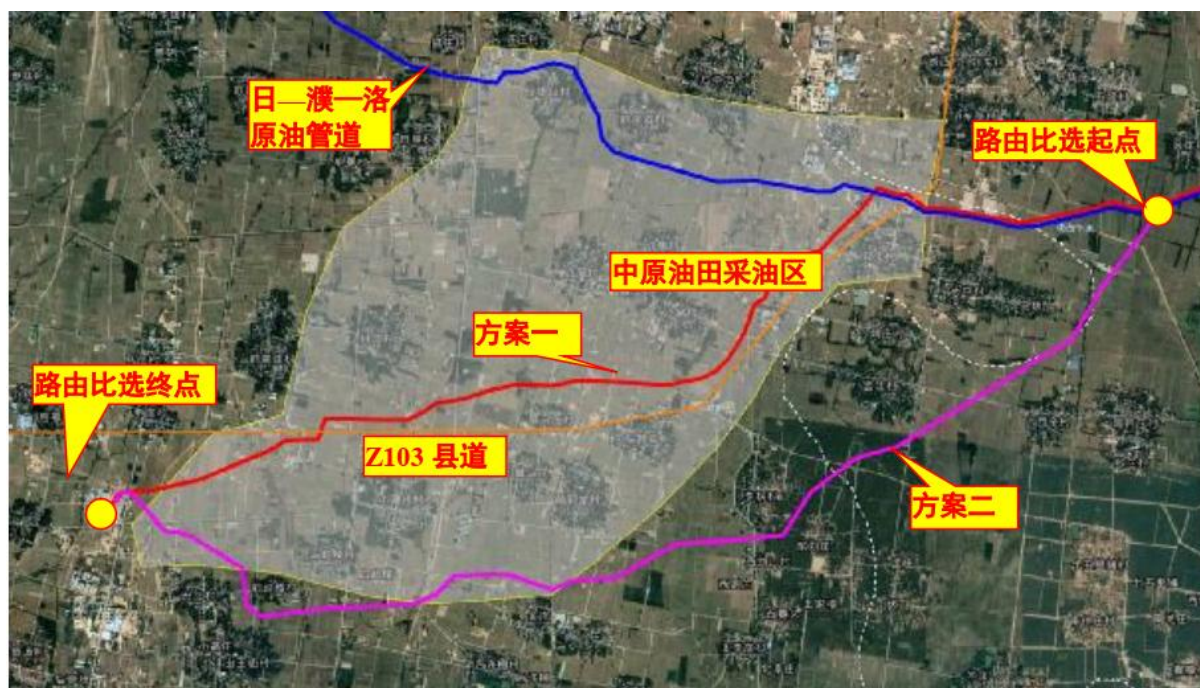
图 6.4-3 路由方案比选示意图

管道在濮阳县境内路由途经中原油田油区，设计进行了两个比选方案。

方案一路由：管道在比选起点范县高庄村向西敷设，进入濮阳县，经大屯村、双屯村，后沿 Z013 向西南敷设，经沙窝村、邵村、肖庄、前高庄，到达比选终点文 23 储气库。本方案线路长度 12.5km。

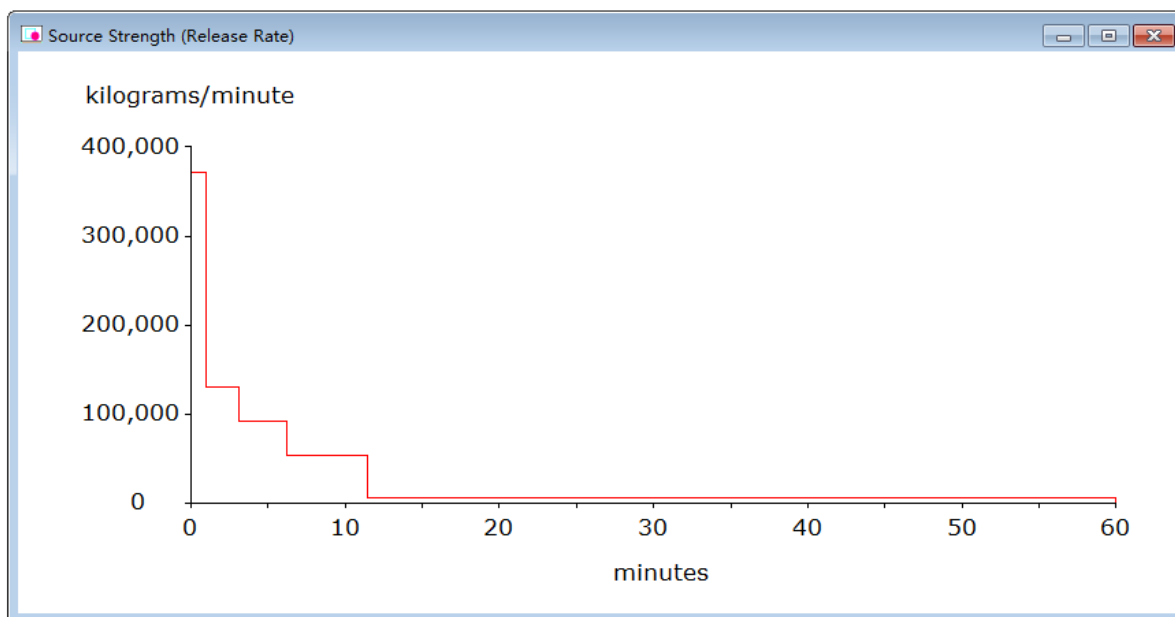
图 7.6-1 管道断裂事故天然气释放速率图

| 风险源类别 | 事故地点 | 最大可控节点距离 (km) | 泄漏速率最大值 (kg/s) | 管存量 (t) | 总泄漏量最大值 (t) | 泄漏时间 (s) |
|---|---|---|---|---|---|---|
| 管道泄漏 | 文 23 储气库至杨集阀室段 | 19.8km | 875.37 | 1571.24 | 1575.67 | 1800 |
